مشاكل الطلاء الخارجي

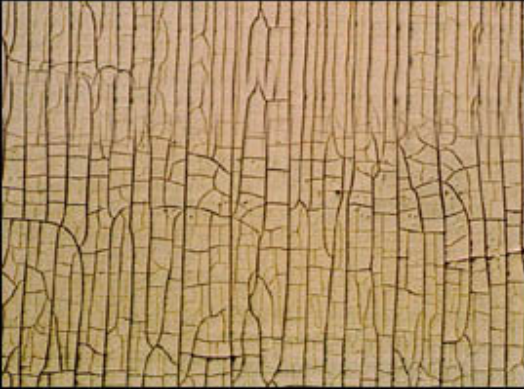
تشققات جلد التمساح

وهو عيب يحدث للدهانات ويشبه في شكله جلد التمساح

استخدام دهانات شديدة الصلابة مثل الدهانات الزيتية على دهانات عالية المرونة مثل الدهانات المائية
دهان الوجه النهائي قبل جفاف الوجه الأول
تقلب درجات الحرارة ينتج عنه تمدد وانكماش وفقد المرونة للدهان

إزالة الدهان القديم وصبغرة السطح جيداً ثم دهانه ببرا يمر المدينة 100-134 عالي الجودة.

طلاء السطح بطلاء مائي عالي الجودة (الكريستال - الأرجوان - القبطان)

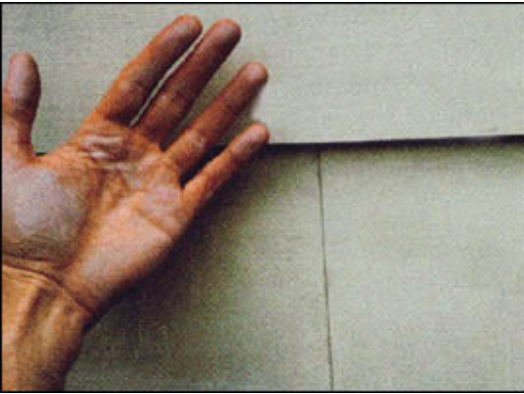
الطبشوره

سقوط مسحوق ناعم من السطح المدهون على سطح آخر

الجودة دهانات منخفضة
دهانات ذات محتوى صلب عالي ومادة رابطة منخفضة
بدل الطلاء الخارجي استخدام طلاء داخلي

إزالة المسحوق الناعم بقدر الإمكان.

غسل السطح باستخدام محلول الصابون وشطفه جيداً.

في حال وجود بقع ملطخة يمكن استخدام محلولاً حامضياً مخففاً.

يستخدم برا يمر المدينة عالي الجودة 100-134 ويترك ليجف.

يتم الطلاء بطلاء خارجي عالي الجودة ومقاوم للظروف الجوية المحيطة.

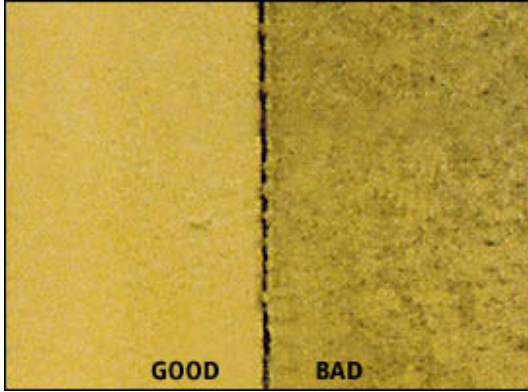
تراكم الأتربة

وهي حالة تجمع وتراكم للأتربة والغبار والأوساخ على السطح المدهون .
الأسباب
استخدام طلاء منخفض الجودة وخاصة الأنواع الغير مقاومة لتكون البقع.
الدهان في الأجواء الملوثة بعامد السيارات - الأبخرة - الغبار والتي
تلتصق على المباني .

إزالة وغسل الأوساخ العالقة بالسطح الملوث بالماء ومحلول الصابون
المخفف باستعمال فرشاة خشنة ثم تشطف جيداً قبل البدء بدهان البرايمر.
يدهن السطح بعد التنظيف بدهان عالي الجودة ومقاوم لتراكم الأتربة والأوساخ وتكون له خاصية الغسيل.
الغسيل المنتظم للأسطح المدهونة يحافظ على رونق الدهان ويعطى له عمر افتراضي أطول.
الدهان المائية اللامعة وعالية الجودة لها مقاومة أكثر من الدهانات الغير لامعة لمقاومة تراكم الغبرة والأوساخ .

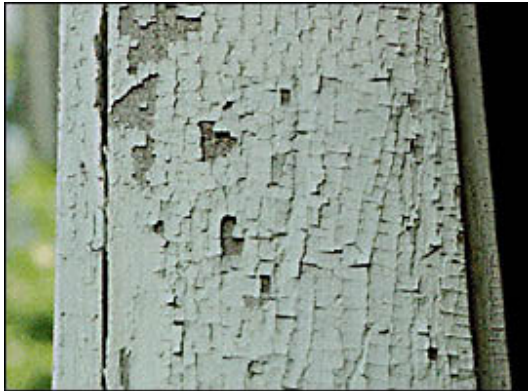
التقشير

فصل يحدث في طبقة الطلاء الجاف تندا بخطوط شعرية رقيقة ثم انهيار
وتقشير بالطلاء.

استخدام طلاء منخفض الجودة وليس له قوة التصاق عالية.
استخدام طلاء مخفف بصورة غير صحيحة وزائدة عن اللازم.
عدم إعداد السطح المراد طلاؤه الإعداد الجيد.
طلاء الأسطح يتم في ظروف جوية قاسية من حيث الحرارة والرطوبة .

يجب إزالة القشور بالكامل من على السطح باستخدام فرشاة سلك.
يتم صنفرة السطح وتسويته ثم يدهن ببرا يمر المدينة 100-134 يلي ذلك معجون المدينة الخارجي.
يدهن السطح بطلاء خارجي عالي الجودة.

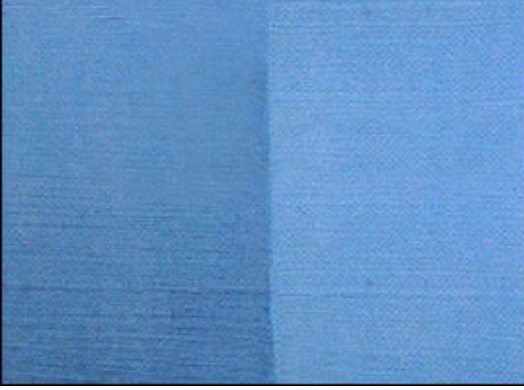
الباهت / تغيير لون الطلاء

وهو حدوث تغير في اللون ليصبح باهت نتيجة تعرضه لأشعة الشمس المباشرة أو نتيجة حدوث ظاهرة الطبشرة .

استخدام طلاء داخلي بدلاً من الخارجي.
استخدام طلاء منخفض الجودة الأمر الذي يؤدي إلى تهالك طبقة الدهان بصورة سريعة.
استخدام طلاء غير مقاوم للأشعة فوق بنفسجية (الأحمر- الأزرق - الأصفر)

وضع إصباغ تلوين غير جيدة على الطلاء.
تلوين دهانات بيضاء غير قابلة للتلوين.

إزالة طبقة الطبشرة بالكامل" انظر إلى الطبشرة"
إعادة الدهان بطلاء خارجي عالي الجودة ومقاوم للأشعة الفرق بنفسجية(الأرجوان-القبطان).
اختيار الإصباغ المناسبة والتي تستخدم للواجهات الخارجية .

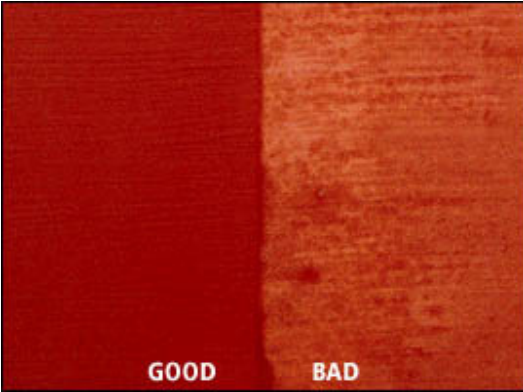
التجميد

هو تكون طبقة على سطح الطلاء تشبه الملح الأبيض ويمكن أن تحدث على أي سطح من أسطح الطلاء ولكنها تكون أقل وضوحاً في أسطح الطلاء الأبيض أو ذات الألوان الفاتحة .

تحدث في الأماكن المعرضة للأمطار والرطوبة العالية.
استخدام الدهانات ذات الألوان الداكنة التي يدخل في تركيبها كربونات الكالسيوم.
تطبيق عملية الدهان للألوان الداكنة على دهان أو برا يمر يحوى في تركيبته على كربونات الكالسيوم.

يجب إزالة القشور بالكامل من على السطح باستخدام فرشاة سلك.
يتم صنفرة السطح وتسويته ثم يدهن ببرا يمر المدينة 100-134 يلي ذلك معجون المدينة الخارجي.
يدهن السطح بطلاء خارجي عالي الجودة
